ALERTA de SEGURIDAD

DIRECCIÓN DE SEGURIDAD OPERACIONAL

SMS – 024 - 2025

TEMA: RIESGO DE FALLAS EN LA INDICACIÓN DE VELOCIDAD POR DETERIORO DEL TUBO PITOT

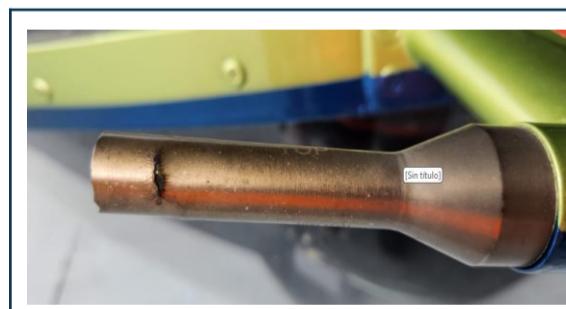
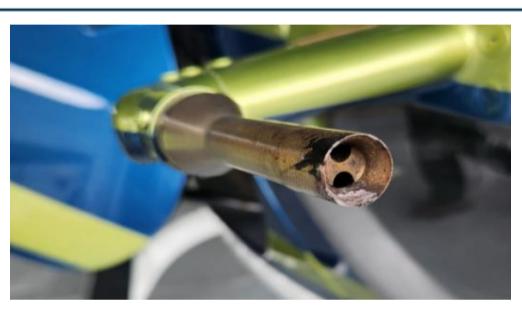
Durante las inspecciones físicas realizadas a varias aeronaves EC-145, se ha evidenciado deterioro progresivo en los tubos Pitot, manifestado en fisuras, corrosión, desprendimiento de material y marcas asociadas a exposición prolongada a altas temperaturas. A pesar de que estos componentes se consideran “on-condition” y están sujetos a inspecciones diarias prevuelo y revisiones cada 24 meses (de acuerdo con lo establecido en el RAC 91.877 – Inspecciones de los equipos e instrumentos), el fabricante no define tolerancias específicas de desgaste (AMM 34-10-00, 6-1). Por esta razón, cualquier alteración o indicio de deterioro exige especial atención y acciones inmediatas durante las inspecciones operacionales y técnicas para asegurar una operación confiable y segura.

La degradación observada se atribuye principalmente a las condiciones ambientales variables de las zonas de operación. Factores como la alta o baja humedad, salinidad, intensas precipitaciones, períodos prolongados sin operación o contaminación ambiental, dejar el calefactor encendido en condiciones no requeridas, pueden comprometer la integridad del tubo. Estas condiciones adversas favorecen la acumulación de partículas y humedad que, combinadas con la falta de limpieza exhaustiva, aceleran procesos de corrosión y fatiga estructural del material, incrementando el riesgo de falla.

Inspección Diaria de Prevuelo: Reforzar la minuciosidad en la inspección visual del tubo Pitot. Todo indicio de fisuras, corrosión, quemaduras, desprendimientos u otras anomalías debe ser registrado y reportado de manera inmediata al área de Mantenimiento, dejando constancia conforme a los procedimientos internos y regulaciones aplicables.

Reporte de hallazgos: Todo hallazgo debe notificarse formalmente en los registros de mantenimiento pertinentes, notificando a las direcciones de mantenimiento y a la tripulación.

Cumplimiento de Manuales y Procedimientos: Aplicar estrictamente los procedimientos descritos en el Manual de Vuelo (FM) y Manual de Mantenimiento (AMM), incluyendo la correcta operación y prueba del sistema de calefacción del tubo Pitot para cada tipo de aeronave.

Restricción de Operación RVSM: Ante cualquier sospecha o confirmación de deterioro que afecte la precisión de las indicaciones, suspender de manera inmediata las operaciones en espacio aéreo RVSM, informando al explotador de la aeronave y gestionando la corrección conforme al procedimiento de liberación para el retorno al servicio.
