# ALERTA de SEGURIDAD

SMS – 030 - 2026

ACCIDENTE HELICOPTERO MI 171 EN PERÚ

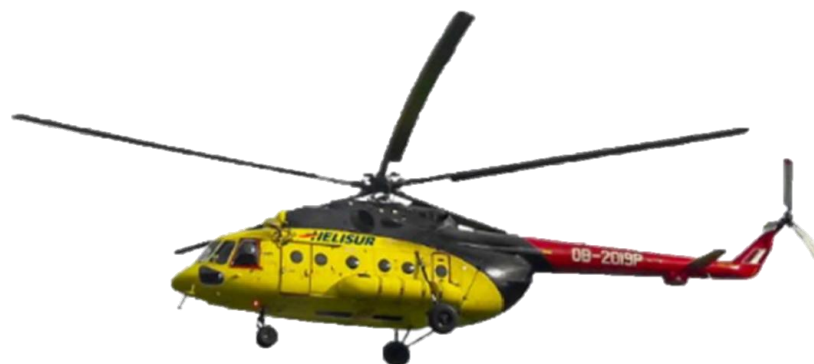
Un helicóptero Mi 171, perteneciente a un explotador de servicios aéreos del Perú, impacto contra el terreno en la zona del patio de enganche de carga externa del helipuerto de Malvinas (SPHM).

El Accidente ocurrió mientras la aeronave ejecutaba la maniobra de izaje de carga externa, momento en el cual se perdió el control direccional, resultando en el impacto.

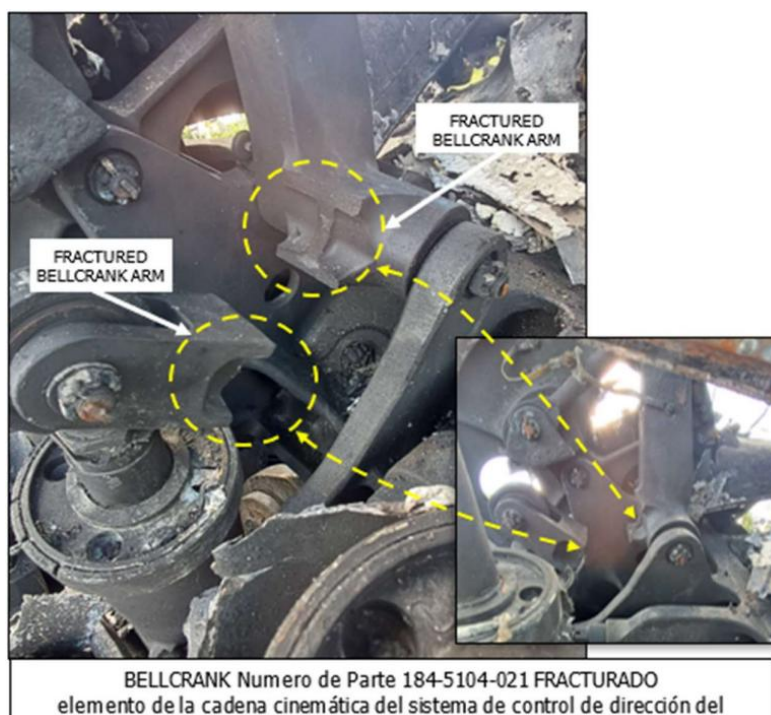
Se encontró fracturado el Bellcrank (Numero de Parte 184-5104-021) del sistema de control direccional, componente que transmite el movimiento de los pedales para modificar el ángulo de las palas del rotor de cola.

Este elemento fue hallado con fractura evidente, tal como se documentó fotográficamente en la escena.

**Importante:** Aunque este hallazgo no constituye la causa confirmada del accidente, si representa una evidencia critica que puede estar vinculada a la secuencia que condujo a la pérdida del control direccional.

Realizar inspecciones visuales detalladas con carácter inmediato, sobre:

- **Bellcranks** del sistema de control direccional.
- **Mecanismo soporte de servos.**
- **Soportes estructurales asociados.**
- **Cinemática completa de transmisión de control de pedales.**

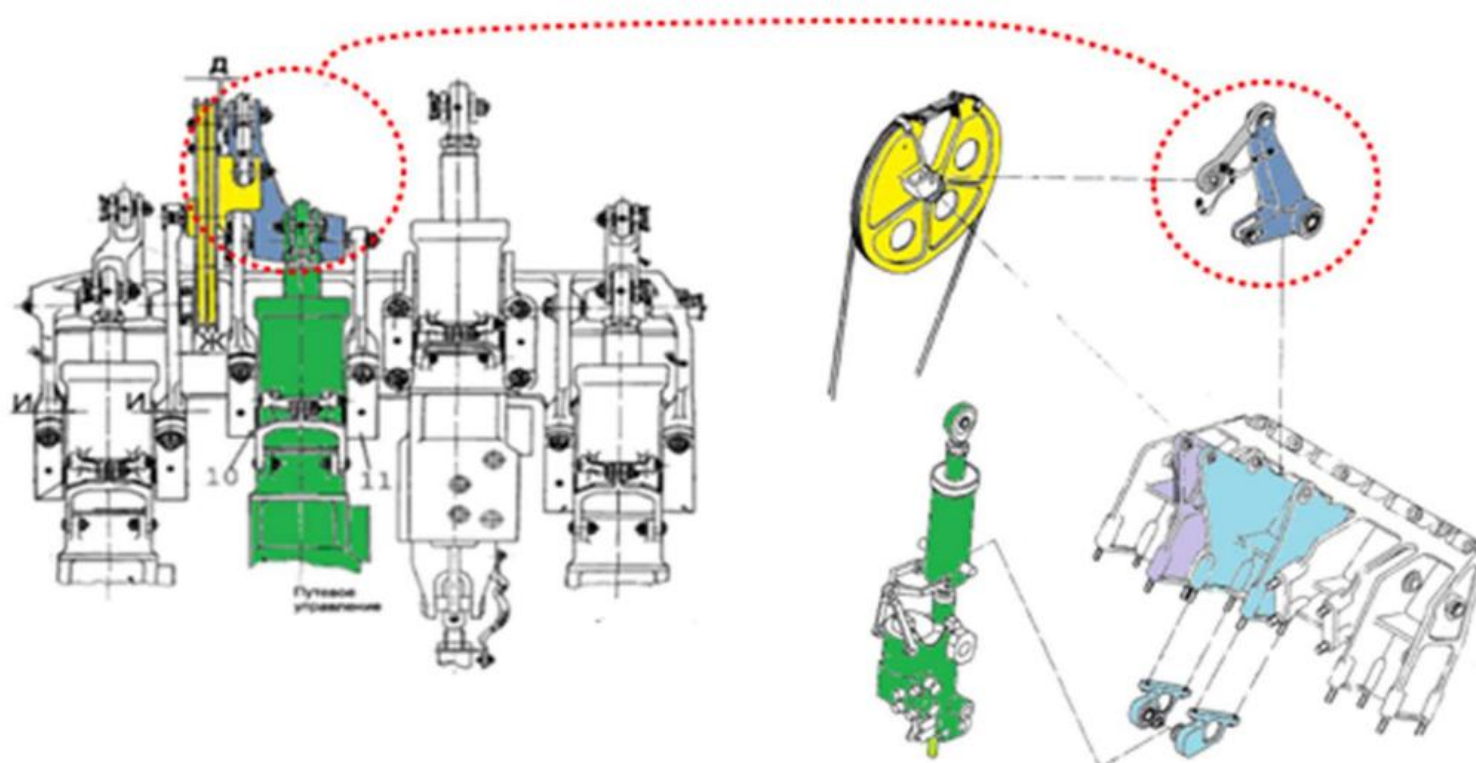
Diagrama Esquemático donde en circulo de color rojo, se aprecia la ubicación del BELLCRANK Numero de Parte 184-5104-021, con respecto a los otros elementos de la cadena cinemática del sistema de control de dirección del helicóptero
