# ALERTA de SEGURIDAD

SMS – 033 - 2026

CONTACTO ENTRE ESCALERA DE EQUIPO ABSTECEDOR DE COMBUSTIBLE Y PALA DEL ROTOR PRINCIPAL DE HELICOPTERO.

## CONTACTO ENTRE ESCALERA DE EQUIPO ABASTECEDOR DE COMBUSTIBLE Y PALA DEL ROTOR PRINCIPAL DE HELICOPTERO

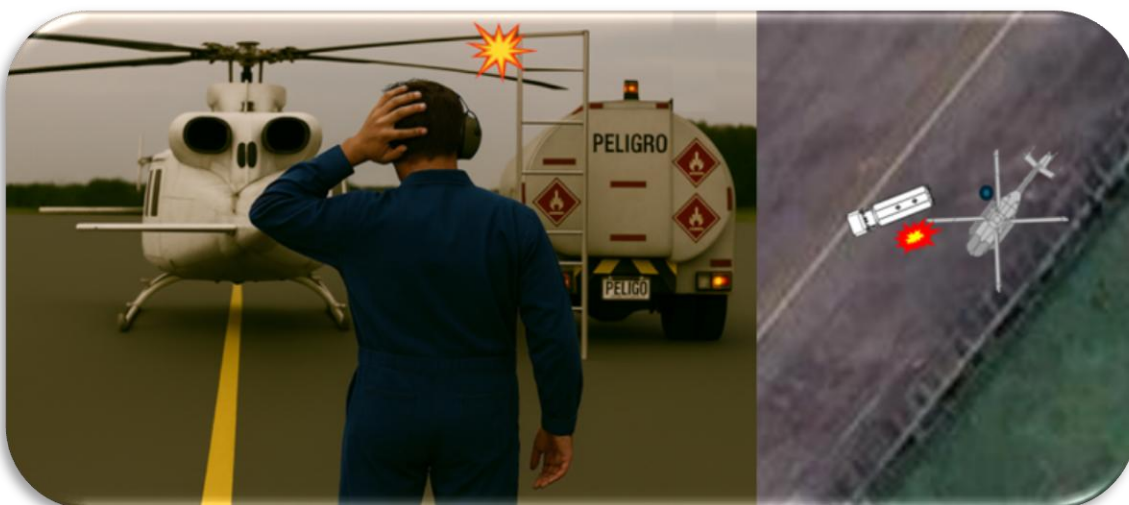
Durante una operación de abastecimiento de combustible en una ubicación adicional posterior a la finalización de dicha actividad, el operador del carro cisterna realizó una maniobra cerrada durante la fase de salida del área, impactando la punta de una de las palas del helicóptero con una escalera ubicada en la parte posterior del vehículo abastecedor. El evento ocurrió mientras el vehículo se retiraba del área de la aeronave y evidencia deficiencias en el control del entorno operacional, particularmente en la identificación de peligros, la delimitación del área de seguridad (diamante de seguridad) y la supervisión de las maniobras realizadas por los equipos de apoyo en tierra.

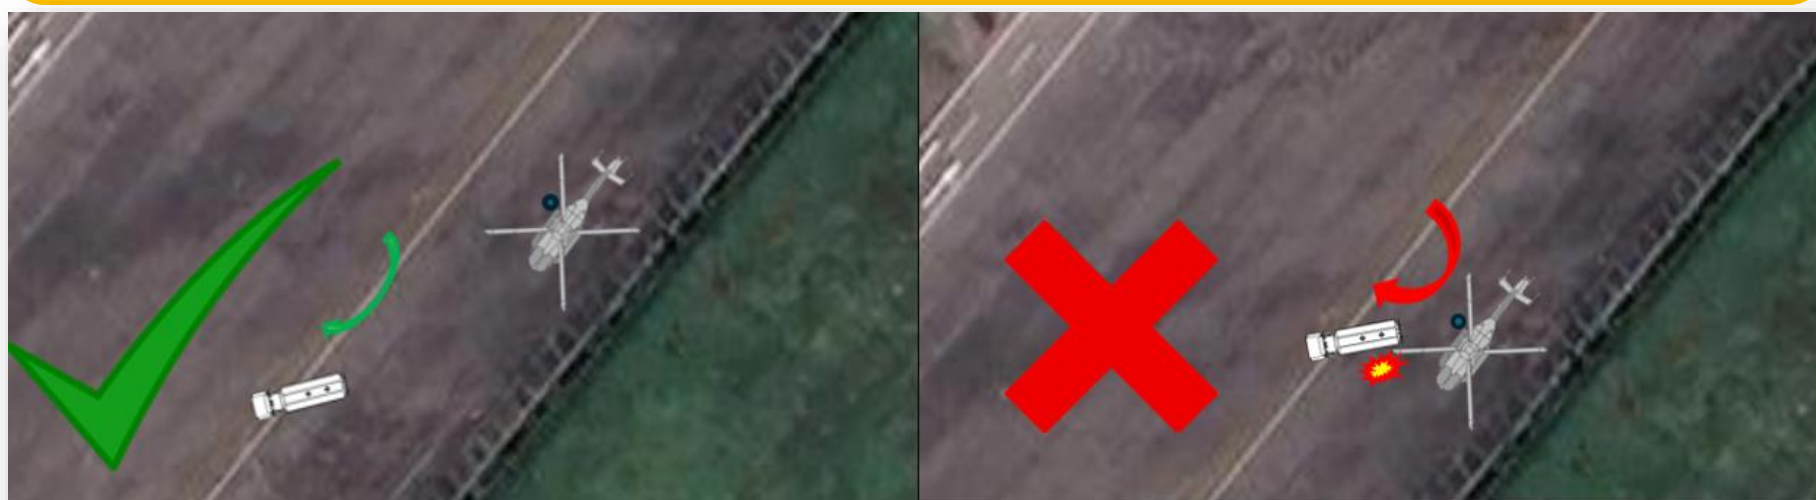
#### 1. APROXIMACIÓN NO CONTROLADA DE VEHICULOS DE ABASTECIMIENTO AL AREA DE LA AERONAVE Y MANIOBRAS CERRADAS DENTRO DEL DIAMANTE DE SEGURIDAD

Se identificó que el operador del carro de abastecimiento, al retirarse del área, no mantuvo un desplazamiento paralelo a la aeronave ni la distancia mínima de seguridad, realizando un giro cerrado de manera prematura, sin haber sobrepasado completamente la aeronave, lo que ocasionó la invasión del área segura y la colisión con una de las palas del helicóptero.

Se prohíben los giros cerrados del vehículo abastecedor en proximidad a la aeronave. Durante la maniobra de retiro, el vehículo de combustible deberá desplazarse en forma paralela a la aeronave y únicamente una vez que la haya sobrepasado completamente, le estará permitido realizar el giro correspondiente para incorporarse a la vía vehicular.

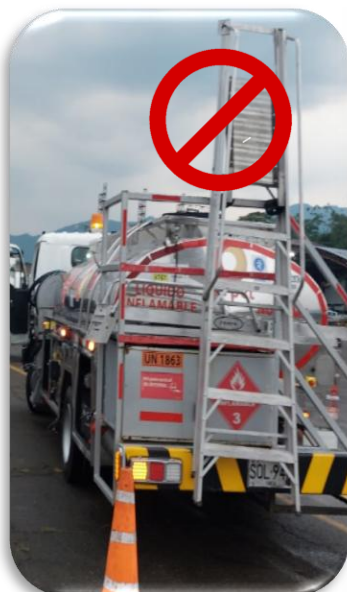
2. ELEMENTOS  
SOBRESALIENTES O  
CONFIGURACIONES  
ANORMALES EN  
VEHICULOS DE APOYO  
EN TIERRA.

Se evidenció que el carro cisterna transportaba una escalera asegurada en la parte posterior en posición vertical, condición que no corresponde a las prácticas seguras habituales, dado que estos elementos deben asegurarse de forma horizontal, evitando superar la altura de la aeronave.

Esta condición constituyó un factor contribuyente directo al evento, al incrementar el riesgo de colisión con componentes críticos del helicóptero.

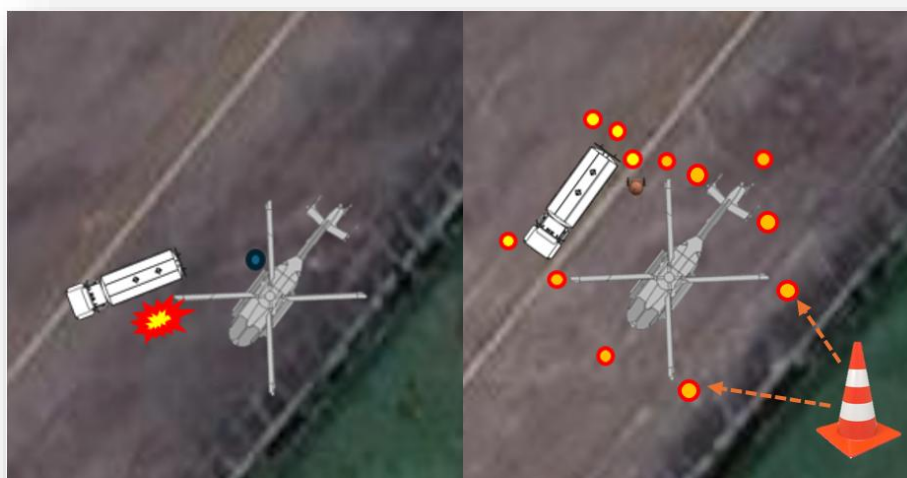
3. RETIRO PREMATURO DE LOS CONOS DE  
DELIMITACIÓN DEL AREA SEGURA

Se evidenció que los conos que delimitaban el diamante de seguridad fueron retirados antes de que el vehículo abandonara completamente el área de la aeronave, eliminando una barrera visual y física fundamental.

Esta acción permitió que el vehículo se aproximara más de lo normal a la aeronave, incrementando el riesgo de colisión durante la fase de salida.

Los conos y demás elementos de emergencia, tales como extintores, únicamente podrán ser retirados una vez que el vehículo de abastecimiento de combustible se haya retirado completamente del área de seguridad de la aeronave.

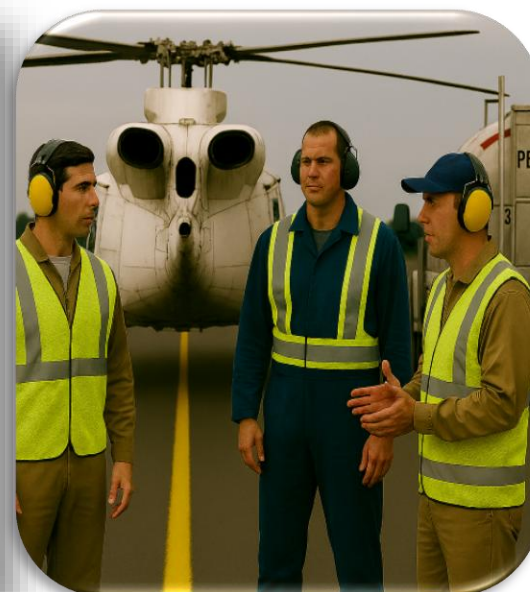
4. AUSENCIA DE ANALISIS DE  
RIESGO PREVIO Y BRIEFING  
OPERACIONAL

Se determinó que ni el personal de mantenimiento aeronáutico ni los comandantes de la aeronave realizaron un análisis de riesgo previo que permitiera identificar oportunamente la condición anormal del vehículo abastecedor.

- Alertar de manera inmediata la condición insegura.
- Solicitar el reposicionamiento adecuado de la escalera.
- Mitigar el riesgo antes del ingreso y maniobras del vehículo dentro del área segura.
