# ALERTA de SEGURIDAD

SMS – 034 - 2026

ESCAPE DE GRASA POR RUPTURA DE BOTA EN MAIN DRIVE SHAFT .

## ESCAPE DE GRASA POR RUPTURA DE BOTA EN MAIN DRIVE SHAFT

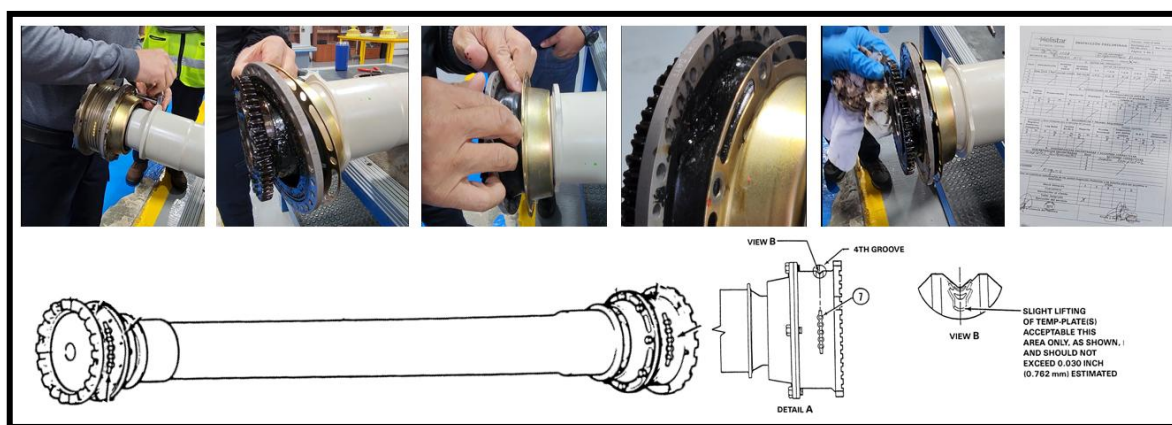
La presente Alerta de Seguridad Operacional se emite como resultado del análisis del evento de escape de grasa identificado en el acople flexible trasero del Engine – To . Transmisión (Main) Driveshaft P/N 212-040-005-103, S/N A-20-00018, Instalado en la aeronave Bell 212, ocurrido el 12 de marzo de 2026, durante inspección Post-vuelo realizada en una de nuestras ubicaciones adicionales.

Durante dicha inspección, el técnico de mantenimiento detecto visualmente la presencia de grasa en el área de acople flexible trasero del Main Drive Shaft. En cumplimiento del Sistema de Gestión de la Seguridad Operacional (SMS), la aeronave fue declarada AOG y se iniciaron las acciones correctivas correspondientes.

El análisis técnico confirmo la ruptura progresiva del material elastomérico (bota). No se identificaron errores humanos, desviaciones del Manual de Mantenimiento, uso incorrecto de herramientas ni fallas en los controles de mantenimiento. El evento fue contenido oportunamente, evidenciando la efectividad del mantenimiento como barrera crítica.

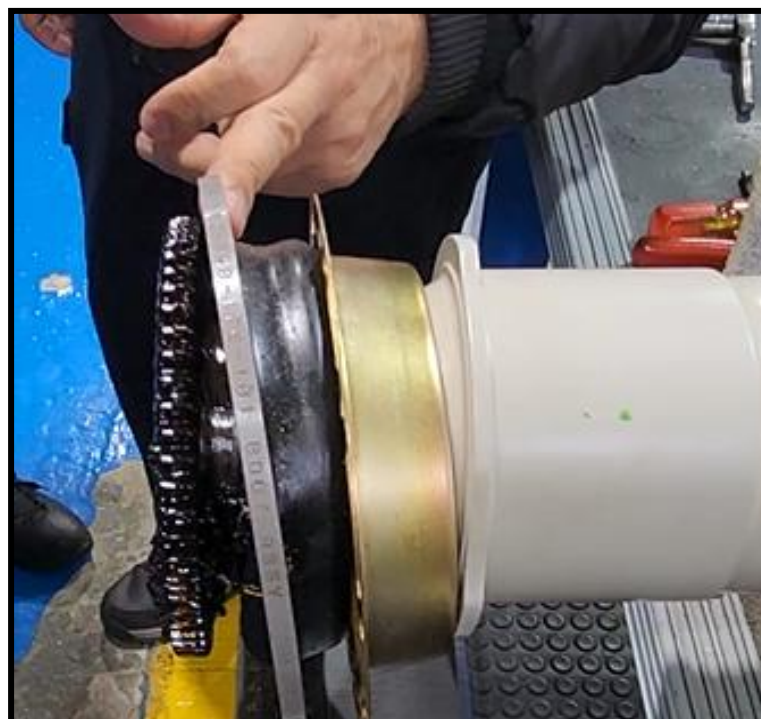
Deben mantenerse blancos o gris claro, firmemente adheridos y legibles.

Cualquier decoloración:

Indica posible sobrecalentamiento.

Prohíbe liberación al servicio hasta conocer la causa raíz de la falla.
