# ALERTA de SEGURIDAD

SMS – 012 - 2024

NOTICIA INFORMATIVA DE SEGURIDAD  
SIN NO 4018-S-65 Y 4008-71APPLICABLE  
A HELICÓPTEROS AIRBUS EC-145 (BK-  
117 C2)

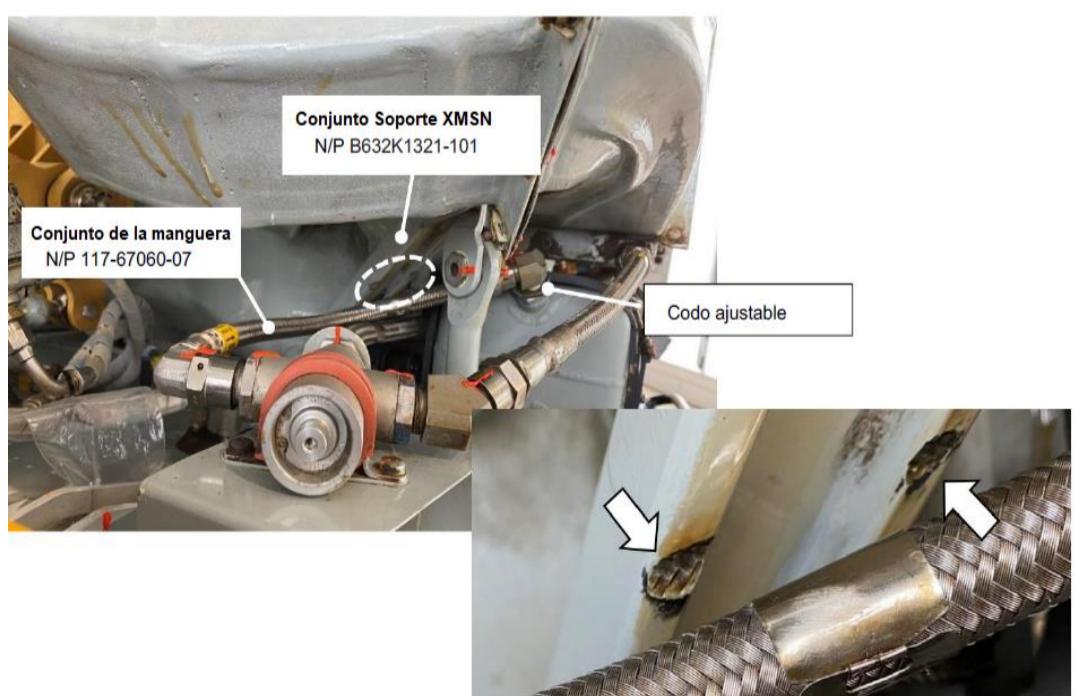
**2. SIN N° 4008-S-71 Revisión 0 2024-06-04.** Airbus Helicopters fue informado sobre un caso en el que una manguera del sistema de refrigeración de aceite dañó el conjunto de soporte de la transmisión principal (ver Figura 1).

Figura 1: Daños en el conjunto de soporte del MGB

Las vibraciones y oscilaciones generadas durante la operación de los motores y rotores de las aeronaves suelen ser absorbidas por sistemas elastoméricos u otros medios de supresión que amortiguan el efecto producido por los componentes en movimiento o rotación, mitigando así el efecto de resonancia. Sin embargo, a pesar de estas medidas, los componentes como cables, arneses, mangueras y tuberías rígidas pueden absorber vibraciones residuales. Cuando estos elementos entran en contacto directo con otras superficies rígidas u otros elementos similares, se producen desgastes por fricción, transmisión de temperatura y conductividad eléctrica, entre otros. Esto puede generar efectos no deseados, como daños estructurales, fugas de fluidos, descargas eléctricas parásitas, entre otros, que pueden derivar en daños parciales y provocar accidentes e incidentes durante la operación de las aeronaves.

- Con esta Noticia informativa de seguridad, Airbus Helicopters hace referencia a la instalación del conjunto de manguera (1, Fig. 2) entre el codo (2) y la válvula de derivación térmica (3). Mientras lo hace, asegúrese de que el conjunto de manguera (1) no pueda entrar en contacto con el conjunto de soporte del MGB (ver Fig. 1). Esto incluye la posibilidad de que durante el funcionamiento el conjunto de manguera (1, Fig. 2) pueda oscilar o vibrar como se mostró en la figura 1. Por lo tanto, podría causar daños en el conjunto de soporte del MGB (consulte las marcas claras).
