# ALERTA de SEGURIDAD

SMS – 014 - 2024

**EVENTO FRACTURA DE LA  
OREJA DEL PIN LEVA  
COLECTIVA BELL 412 EP.**

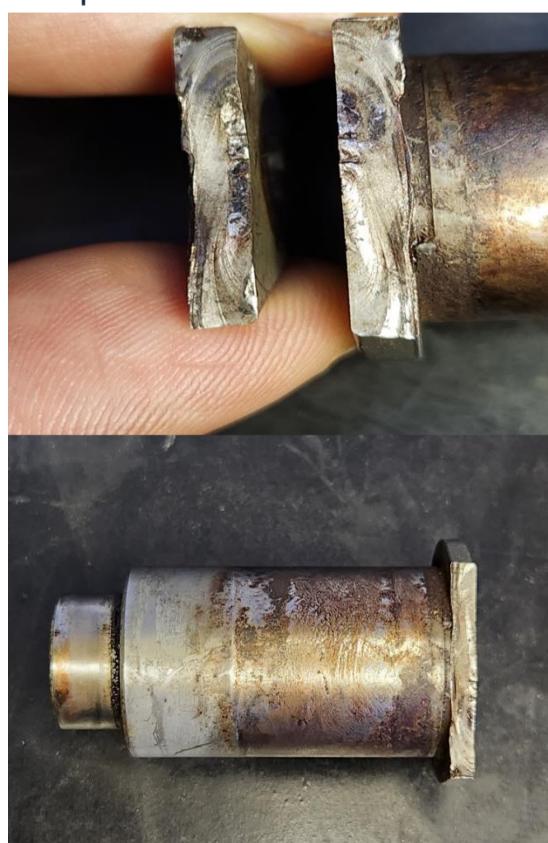
Rotura completa del pin de leva colectiva P/N 412-010-422-105 (S/N DI 268) con 1969 horas en servicio. Esta condición es inaceptable según el manual DMC-4132-A-62-30-00-08A-280A-A.

Corrosión superficial en el pin P/N 412-010-422-105 (S/N DI 310), también con 1969 horas en servicio, considerada inaceptable.

Atascamiento de las balineras P/N MS27641-10, lo que indica un desgaste significativo y no aceptable.

La falla de estos componentes esenciales en el sistema de control de vuelo podría haber generado una pérdida de control de la aeronave, lo que representa un riesgo significativo tanto para la tripulación como para la integridad del helicóptero. Las inspecciones previas no detectaron estos defectos, lo que resalta la importancia de mejorar los procedimientos de control y verificación de componentes en cada fase del

Figura 1: Fractura en la oreja pin de la leva colectiva

Dada la severidad de las condiciones encontradas, los componentes mencionados fueron removidos y reemplazados por nuevos componentes, siguiendo estrictamente los procedimientos de mantenimiento establecidos por el fabricante (IAW DMC-412-A-62-30-00-08A-520A-A).

Optimización de inspecciones visuales en componentes críticos: Se sugiere reforzar las inspecciones visuales realizadas durante las fases prevuelo y postvuelo, enfocándose en componentes críticos como los pines de leva colectiva y las balineras, para garantizar la identificación oportuna de cualquier indicio de desgaste.

Recuerde que la presencia de freeting (hollín metálico de color oscuro) es una evidencia fehaciente de que está ocurriendo una situación anómala y hay un daño inminente en las uniones móviles de los componentes dinámicos (Ver boletín HTC [SMS No.:002-2023](#) página 3 y 4)

Si existen indicios de esta condición, realice una inspección exhaustiva de los componentes por libre movimiento, fricción excesiva, salpicadura de grasa o lubricante, sonido anormal durante el movimiento de las partes, atascamiento de las piezas móviles entre otros,
