# ALERTA de SEGURIDAD

SMS – 015 - 2024

**EVENTO DE ENRUTAMIENTO  
CRUZADO DE CABLES SISTEMA  
ELECTRICO DC EQUIPO MI SERIES**

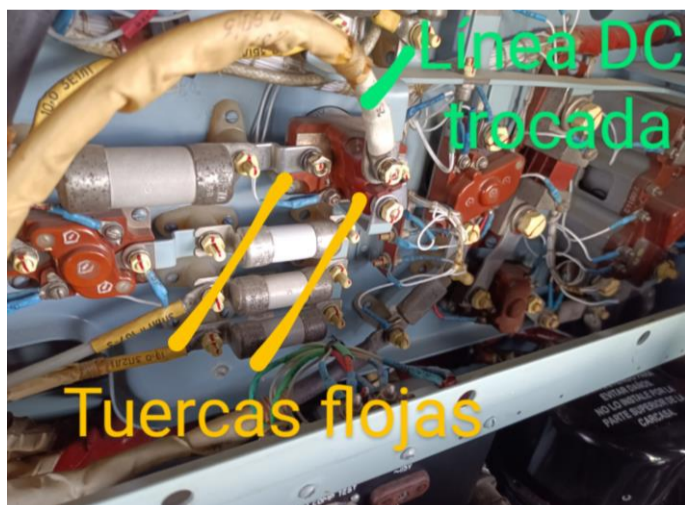
Figura 1: Líneas troncadas

Posterior ejecución del servicio programado de 1000FH de la aeronave tipo MIL-MI, después del vuelo de comprobación y con la generación del reporte la tripulación “las baterías no entran en recarga” se realiza el cazafallas y se identifica que el fusible IP-100 del panel eléctrico del APU se encuentra fundido, por lo cual se realiza su reemplazo; no obstante al encender el APU este trabaja de manera normal, pero al pasar el interruptor del mismo a la posición de generador de reserva este tiende a apagarse y a trabajar de manera inestable presentándose pérdida de alimentación eléctrica en la barra del generador de reserva y falla de las bombas de combustible izquierda y de consumo.

Al descartar el fusible y el conjunto de APU el personal de aviónica se concentra en la detección de la falla en el sistema eléctrico; una vez revisan los diagramas de cableado del helicóptero descubren que la conexión de líneas de alta tensión DC donde las líneas se sujetan a la barra correspondiente mediante tuercas y arandelas se encuentran sueltas, la tuerca y arandela en uno de los puntos está apenas con un torque aplicado con la mano, en el segundo poste la arandela y tuerca se encuentran apenas sujetas a 4 hilos del final de la rosca; a su vez se evidenció que los dos cables de alta tensión se encontraban en posición cruzada entre los dos postes que presentaban las tuercas y arandelas sueltas (ver figura 1).

El personal de mantenimiento (especialistas de aviónica) reposicionan de manera correcta los cables, instalan las arandelas de seguridad y ajustan las tuercas con el torque apropiado. Se efectúa corrida del APU y se verifica la posición del interruptor en posición “generador de reserva” donde se corrigió la falla sin que se presentaran más novedades.

4. Establecer estándares de marcación en sujetadores de fijación de elementos críticos de la aeronave; a su vez campañas de flota para estandarizar marcación de líneas de fe, torque seal, sellos de plomo, etc. donde sea requerido en las aeronaves que mantiene la OMA, de igual manera se recomienda establecer el programa de inspección de múltiples elementos críticos MECI para la ejecución de mantenimiento (chequeos cruzados)
