# BOLETÍN de SEGURIDAD

DIRECCIÓN DE SEGURIDAD OPERACIONAL

SMS – 026 - 2025

DESVIACIONES EN EL PROCEDIMIENTO PARA  
INSPECCIÓN DE LAS AERONAVES

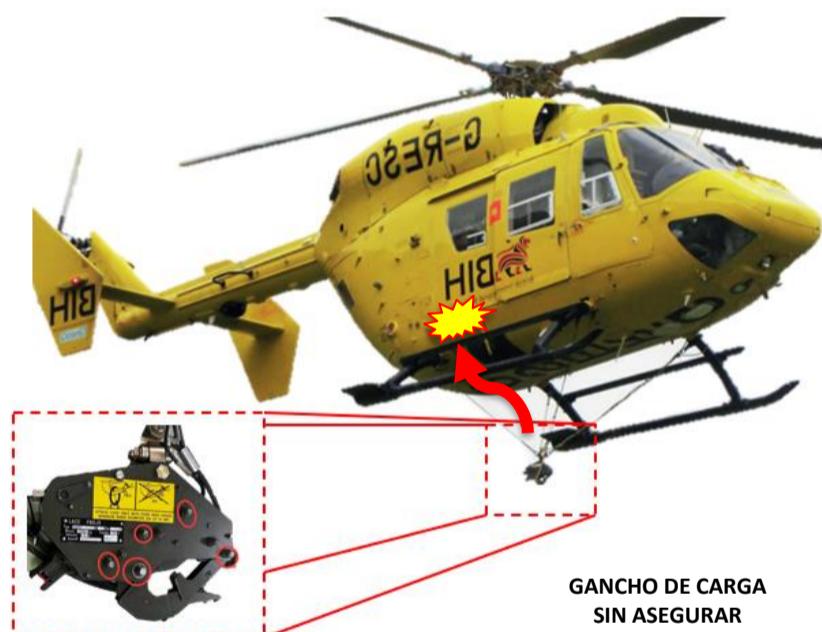
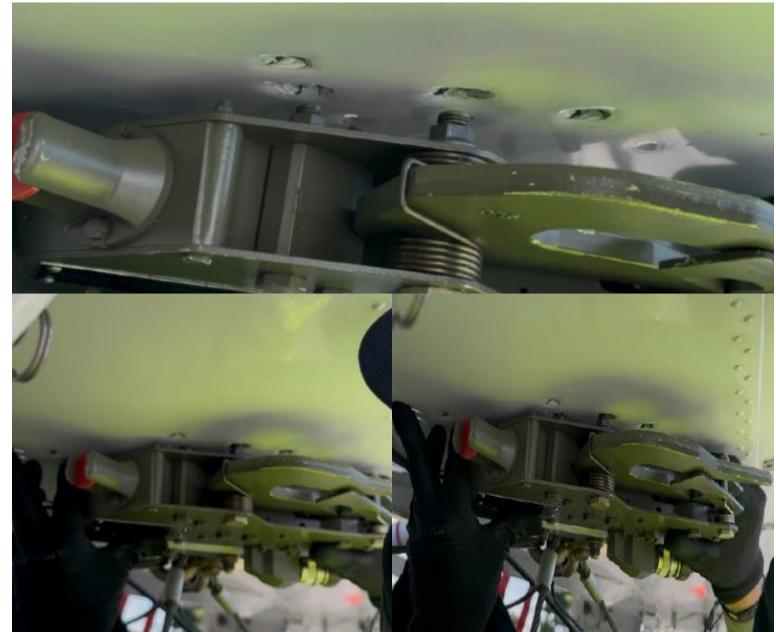
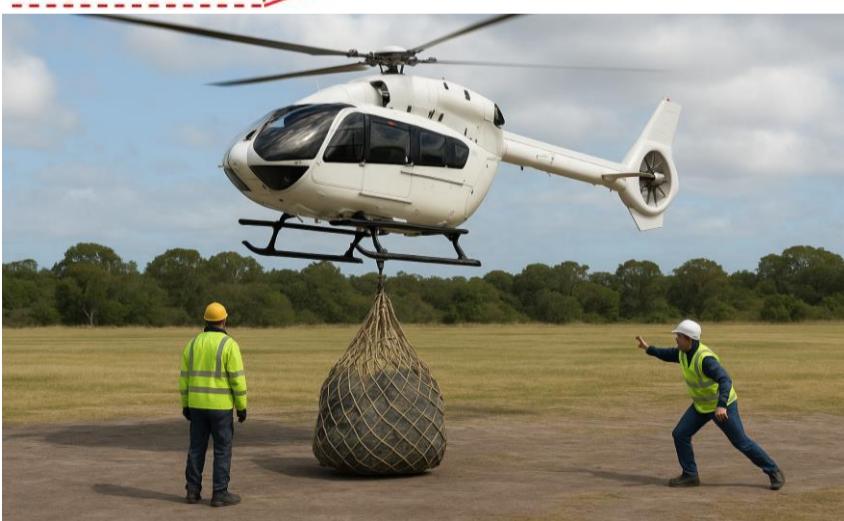
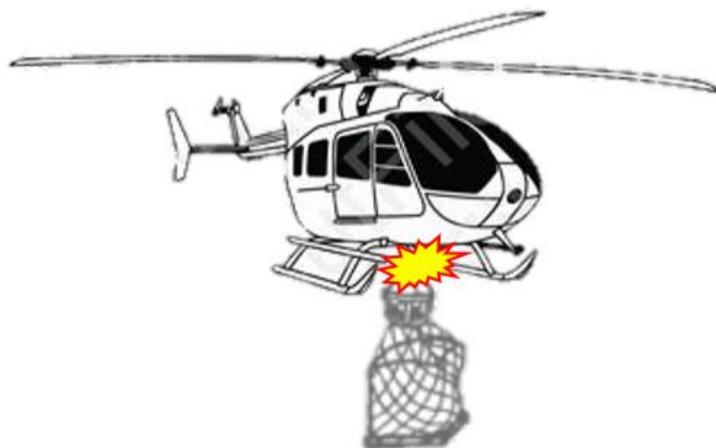
Durante labores programadas de mantenimiento el 25 de julio, se identificaron abolladuras y perforaciones en la parte inferior del fuselaje de la aeronave Airbus EC145. Los daños presentan características compatibles con el posible impacto de un gancho de carga.

Con base en la evidencia recolectada y en reportes de sucesos similares en la industria, se considera que los daños en la parte inferior del fuselaje pudieron originarse durante la fase de aproximación para la sujeción de la carga externa, cuando el helicóptero descendió más de lo previsto, lo que habría provocado que el gancho de carga quedara aprisionado entre la carga y el fuselaje, generando los impactos observados. No obstante, no se descarta que este tipo de eventos se puedan generar por otras posibles causas, como:

- Gancho no asegurado después de liberar la carga, lo que pudo ocasionar que golpeara los esquís de aterrizaje o la parte inferior del fuselaje durante el vuelo de retorno.
- Contacto en fases críticas (despegue o aterrizaje) debido a un descenso excesivo o posicionamiento inadecuado, generando impactos entre el gancho, la carga y el fuselaje.

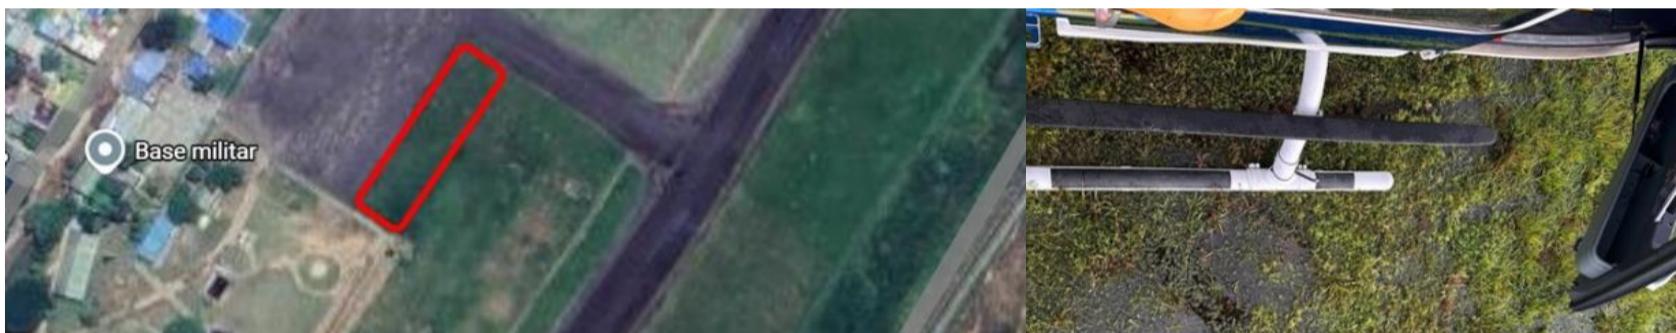
- La posición de parqueo asignada a la aeronave se encuentra en una zona verde que en época de invierno vuelve inestable el terreno a raíz de la acumulación de agua y el fango que se genera.

La condición mencionada con anterioridad ocasiona que el personal no pueda deslizar la camilla dispuesta para estos trabajos debajo de la máquina, sin embargo, **nunca se reportó o alertó de que a raíz de esta situación se estaba omitiendo la ejecución de esta tarea, lo cual de forma indirecta convierte este acto en una violación de los procedimientos.**

- Verifique que el área donde se realizará la inspección sea adecuada.
- En caso contrario, solicite a la tripulación trasladar la aeronave a un lugar o posición segura y apropiada.
