# ALERTA de SEGURIDAD

SMS – 030 - 2026

ACCIDENTE HELICOPTERO MI 171 EN PERÚ

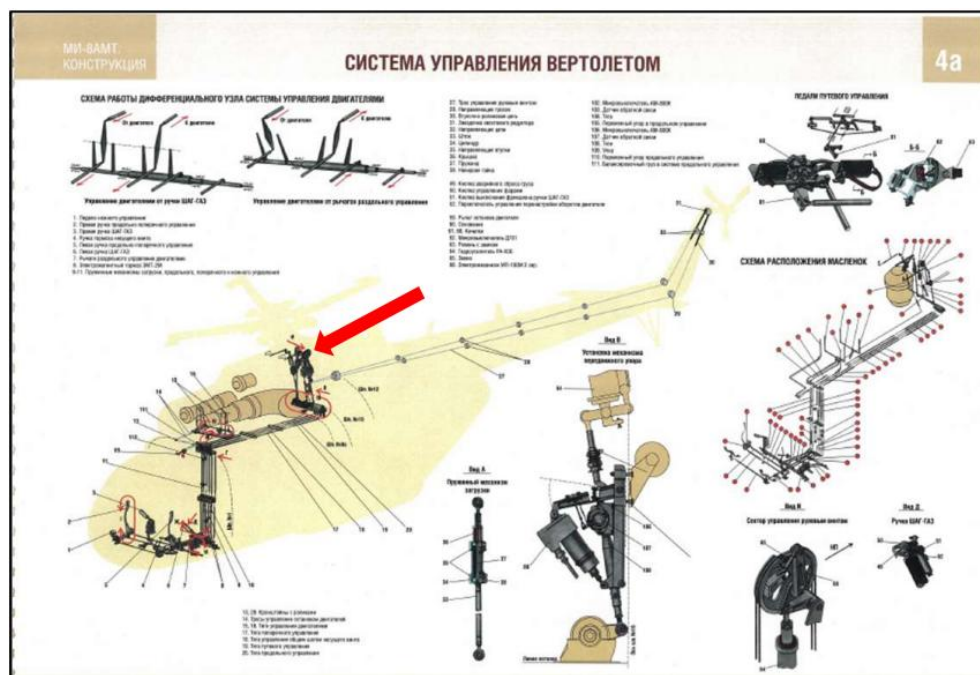
Se encontró fracturado el Bellcrank (Numero de Parte 184-5104-021) del sistema de control direccional, componente que transmite el movimiento de los pedales para modificar el ángulo de las palas del rotor de cola.

Este elemento fue hallado con fractura evidente, tal como se documentó fotográficamente en la escena.

- Verificar horas totales y tiempo calendario de los componentes mencionados.
- Evaluar si existe posibilidad de fatiga por servicio, corrosión, desalineación, o desgaste no detectado.
- Reforzar controles sobre condiciones operativas similares a maniobras de izaje de carga interna, donde pueden incrementarse a las cargas en el sistema direccional.
