# ALERTA de SEGURIDAD

SMS – 034 - 2026

ESCAPE DE GRASA POR RUPTURA DE BOTA EN MAIN DRIVE SHAFT .

## ESCAPE DE GRASA POR RUPTURA DE BOTA EN MAIN DRIVE SHAFT

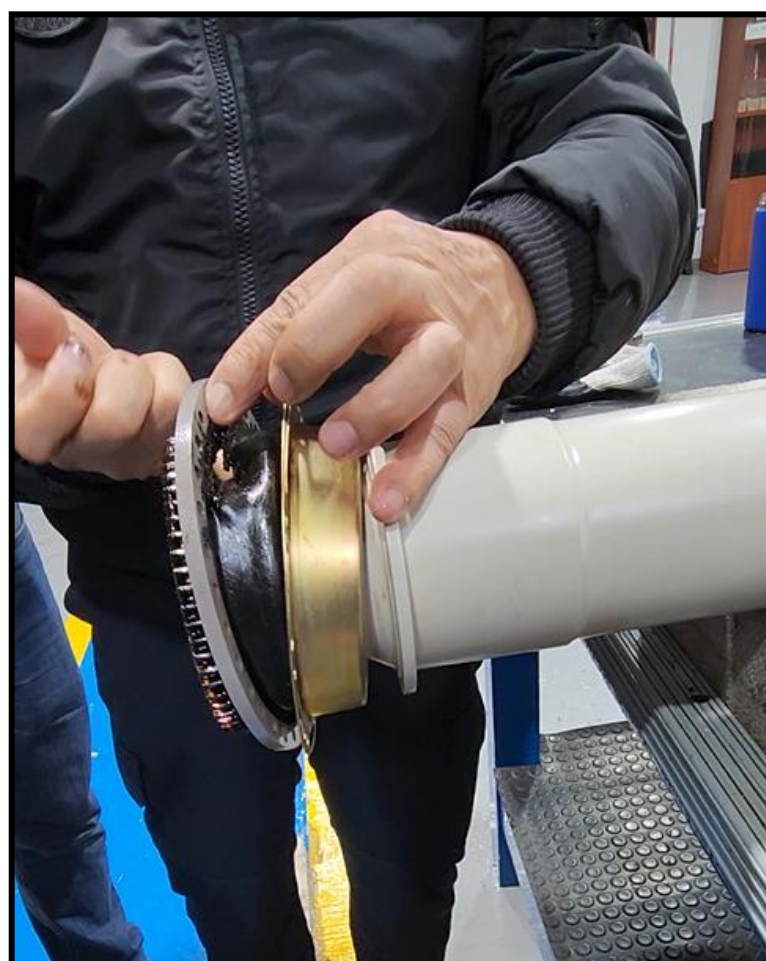
- El personal de mantenimiento deberá ejercer una observación técnica activa, mas allá del cumplimiento formal de tarjetas de inspección.
- Toda condición no habitual, inesperada o fuera del patrón normal debe generar:
  - ✓ Reporte Técnico Inmediato.
  - ✓ Consulta con supervisión cuando exista duda razonable.

Practica estándar de la industria: **“if it looks wrong, report it”** (Si algo parece estar mal, repórtelo)

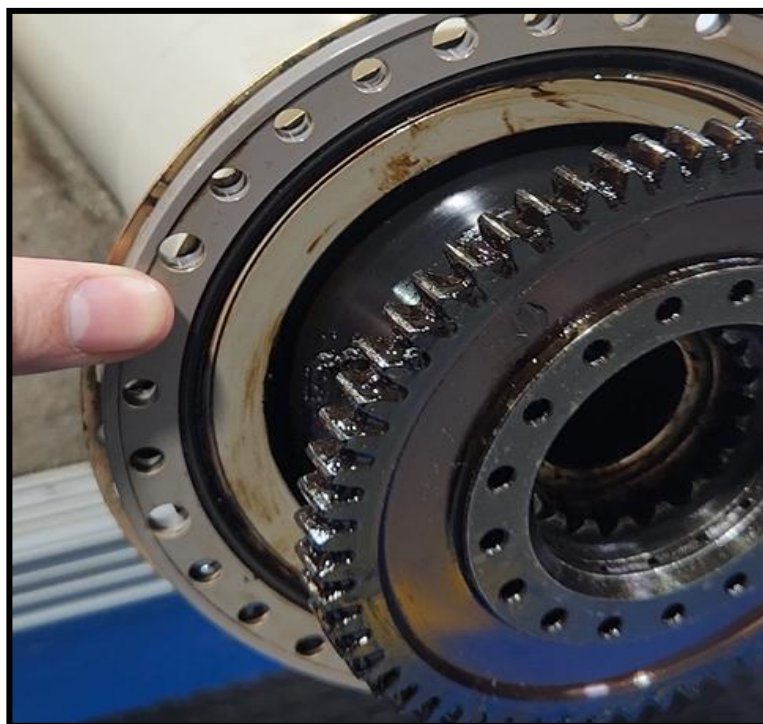
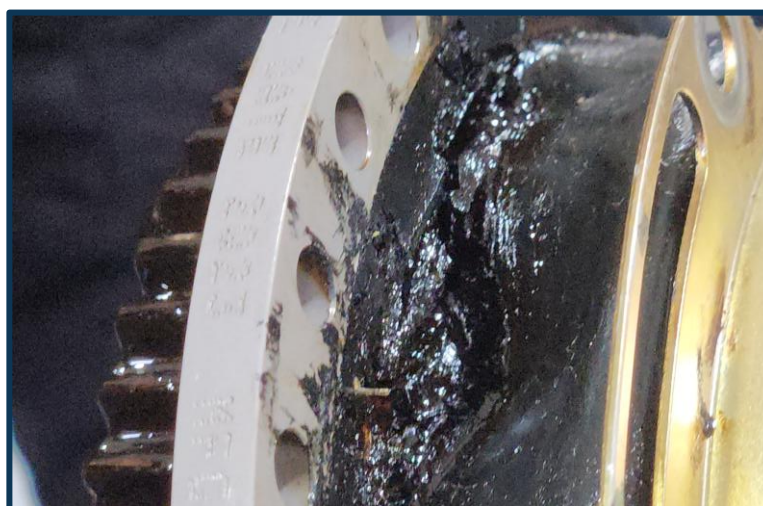
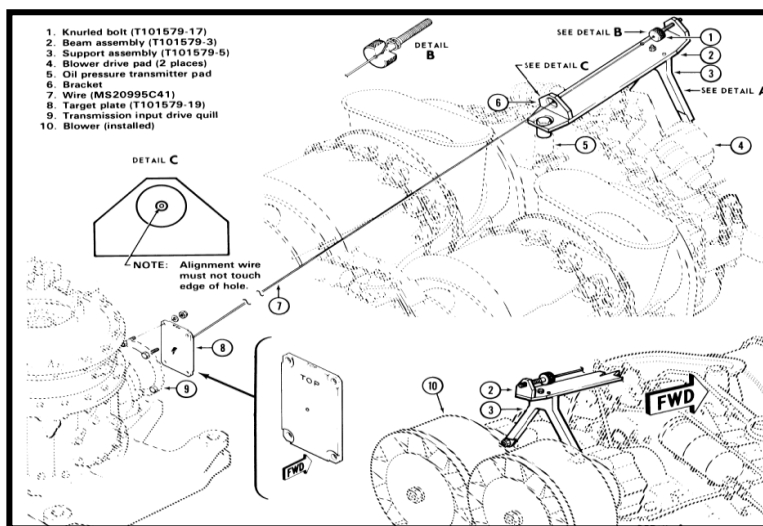
#### 3. FUGAS DE LUBRICANTE – CRITERIO INMEDIATO DE RECHAZO

Cualquier fuga de grasa en el Main Drive Shaft o sus acoplamientos:

- Constituye criterio de rechazo inmediato en servicio.
- Obliga a la remoción del componente para inspección detallada.

#### 4. ALINEACIÓN MOTOR - TRANSMISIÓN

Obligatoria cuando:

- Existan vibraciones anormales
- Se sospeche desalienación
- Se reemplace el Main Drive Shaft

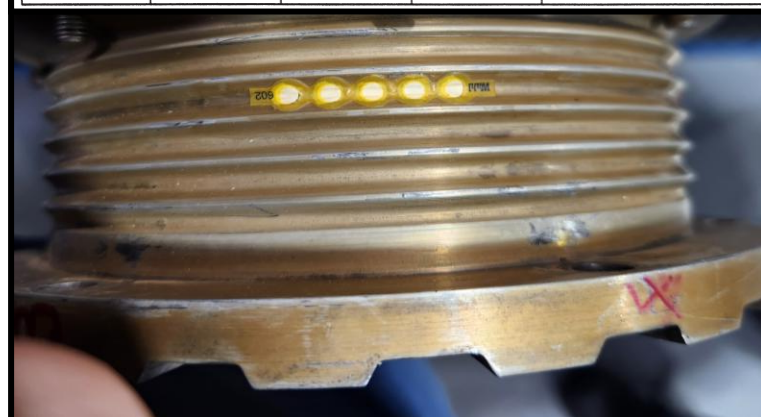
#### 6. VERIFICACIÓN DE TEM-PLATES (Indicadores de sobre temperatura)

Deben mantenerse blancos o gris claro, firmemente adheridos y legibles.

Cualquier decoloración:

Indica posible sobrecalentamiento.

Prohíbe liberación al servicio hasta conocer la causa raíz de la falla.
