# ALERTA de SEGURIDAD

SMS – 014 - 2024

**EVENTO FRACTURA DE LA  
OREJA DEL PIN LEVA  
COLECTIVA BELL 412 EP.**

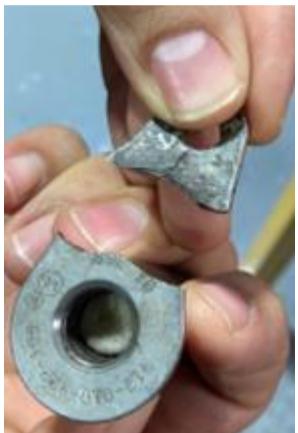
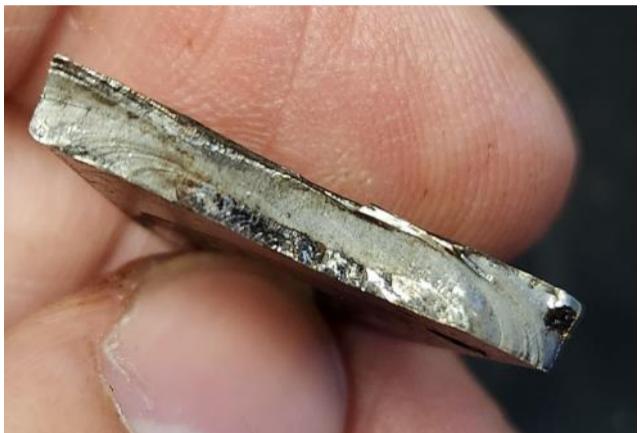
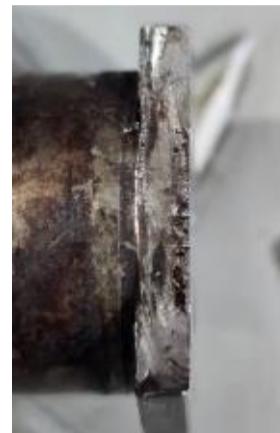
Rotura completa del pin de leva colectiva P/N 412-010-422-105 (S/N DI 268) con 1969 horas en servicio. Esta condición es inaceptable según el manual DMC-4132-A-62-30-00-08A-280A-A.

Corrosión superficial en el pin P/N 412-010-422-105 (S/N DI 310), también con 1969 horas en servicio, considerada inaceptable.

Atascamiento de las balineras P/N MS27641-10, lo que indica un desgaste significativo y no aceptable.

Figura 1: Fractura en la oreja pin de la leva colectiva

Recuerde que la presencia de freeting (hollín metálico de color oscuro) es una evidencia fehaciente de que está ocurriendo una situación anómala y hay un daño inminente en las uniones móviles de los componentes dinámicos (Ver boletín HTC [SMS No.:002-2023](#) página 3 y 4)

Fortalecimiento del cumplimiento de mantenimiento programado: Es recomendable revisar y asegurar el cumplimiento integral de los procedimientos de mantenimiento programado, tales como la lubricación y el control de corrosión, con el fin de mitigar posibles riesgos asociados al desgaste de componentes críticos y asegurar la continuidad de las operaciones bajo los estándares de seguridad.
