# ALERTA de SEGURIDAD

DIRECCIÓN DE SEGURIDAD OPERACIONAL

SMS – 013 - 2024

DERRAME DE COMBUSTIBLE Y  
TOMA DE MUESTRAS

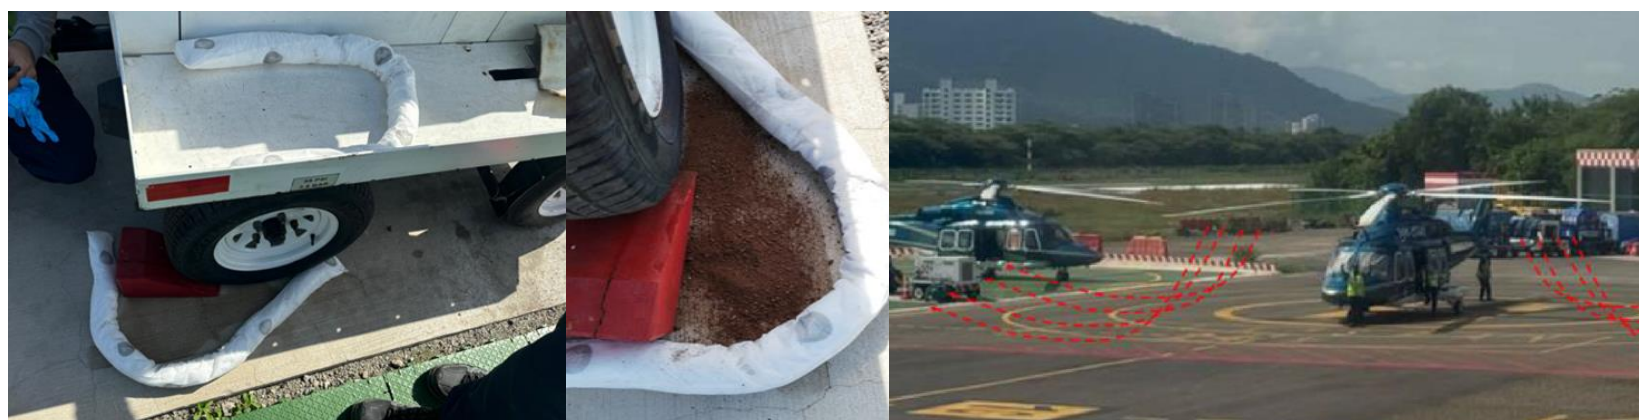
Durante el proceso rutinario de drenaje y toma de muestra de combustible JET A1 de la aeronave, se utilizó un recipiente de vidrio de 500 cc para recolectar la muestra de combustible. Este fue colocado temporalmente en la superficie de la bandeja lateral de la GPU, esperando su verificación por parte del personal de operaciones (SOA-Cliente). Sin embargo, al iniciar el taxeo de la aeronave, el flujo de aire generado por los rotores principales volcó el recipiente, resultando en un derrame parcial de aproximadamente 30 cm<sup>3</sup>.

Ubicación vulnerable: Colocación temporal del recipiente en un área expuesta al flujo de aire generado por la aeronave.

Falla en el sellado: La tapa del recipiente no proporcionó un cierre hermético, permitiendo el derrame.

Vibración y flujo de aire: Las condiciones ambientales, incluyendo la vibración de la GPU y el fuerte flujo de aire, contribuyeron al volcamiento del recipiente.

Figura 1: Derrame de combustible

**Reubicación de muestras:** Implementar la reubicación de las muestras en zonas que no estén expuestas a perturbaciones externas, como el flujo de aire de las aeronaves.

**Inspección rigurosa de recipientes:** Realizar inspecciones regulares de los recipientes para garantizar que sus tapas proporcionen un sellado seguro. Considerar el uso de recipientes con mecanismos de cierre que minimicen el riesgo de derrames.

**Desarrollo de embalajes seguros:** Introducir contenedores diseñados específicamente para el transporte seguro de muestras de combustible, que incluyan características de absorción de vibraciones y protección contra derrames.

**Procedimientos formales:** Desarrollar e implementar procedimientos específicos para la manipulación, transporte y almacenamiento de muestras de combustible, con una clara asignación de responsabilidades y cumplimiento de normativas de seguridad (SMP-019 Procedimiento para drenaje, toma de muestras de combustible).

**Capacitación y sensibilización:** Fortalecer la capacitación del personal sobre el manejo de sustancias peligrosas, incluyendo el uso del formato GHSE-F-18 para reportar derrames, y asegurar que todos los recipientes estén etiquetados correctamente según el SGA.

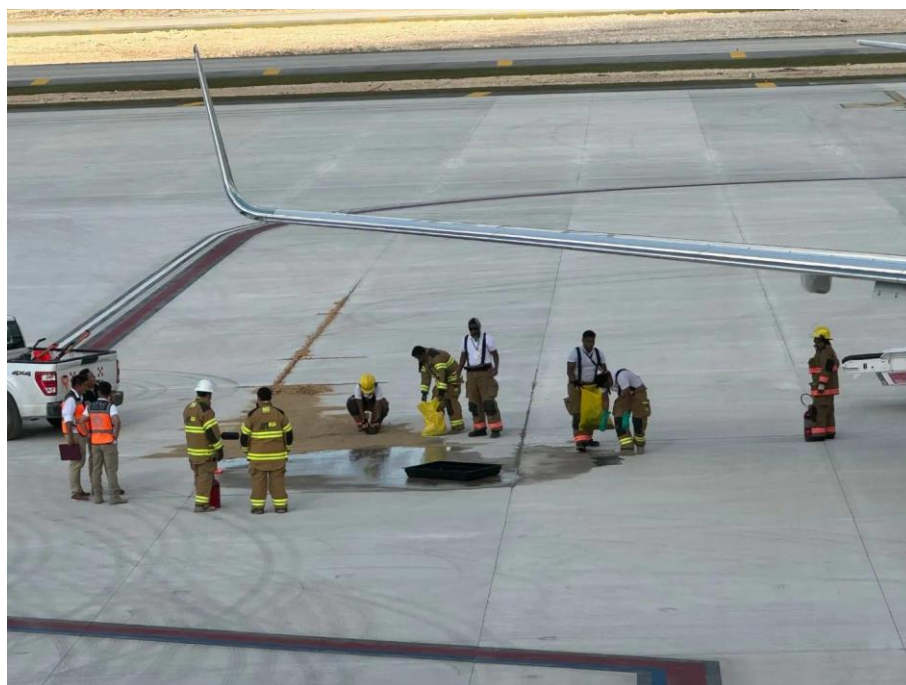
Figura 2: Manejo de derrame de aerolínea

- **Procedimientos de Manejo de Combustible:** Implementar procedimientos estandarizados para el manejo de muestras de combustible. Esto incluye el uso de recipientes con sistemas de cierre hermético y el almacenamiento en áreas seguras, alejadas de cualquier fuente de flujo de aire generado por aeronaves. (Normas NTC 4517, NTC 4643, NTC 5011 de manejo de turbo combustible de aviación)

- **Equipos y Contención:** Utilizar recipientes y equipos que cumplan con las normas internacionales para prevenir derrames y facilitar una rápida contención en caso de incidentes. Los equipos de contención deben estar en condiciones óptimas y ser adecuados para el tipo de combustible que se maneja.

- **Capacitación Continua:** Asegurar que todo el personal esté capacitado en los procedimientos de manejo de combustibles y en el uso adecuado de equipos de contención. Esta capacitación debe ser revisada y actualizada regularmente para mantener altos estándares de seguridad.
